## PLANO DE RECUPERAÇÃO DE ÁREA DEGRADADA (PRAD) NA CIDADE DE ANÁPOLIS

Resumo: Este trabalho trata da elaboração de um Plano de Recuperação de Área Degradada (PRAD) para um espaço em erosão na cidade de Anápolis - GO, visando garantir a proteção do ambiente, recuperar a cobertura vegetal sem interferir na nascente situada no local, diminuir o assoreamento do córrego Barreiro para evitar o surgimento de uma voçoroca no local e nas proximidades, bem como tornar as condições favoráveis para a conservação da biodiversidade na área. Para isso, propõe-se diversas ações que vão desde o plantio de mudas nativas do Cerrado e de espécies frutíferas para atrair a fauna nativa, até visitas Institucionais Educativas a fim de criar uma conscientização sobre o tema.

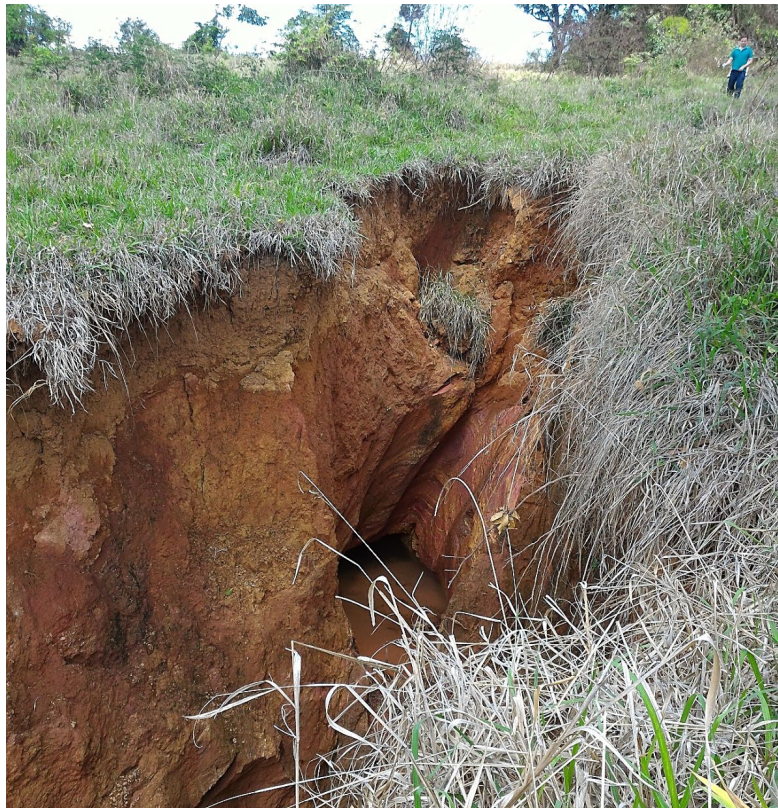
Figura 1: Profundidade da erosão

A área a qual foi destinada ao PRAD está bastante degradada em profundidade, onde há pontos que se possuem mais de 4 metros de profundidade (figura 1), e em comprimento, chegando a ter mais de 1 km de extensão. Dentro da erosão contém nascente formando cursos d'água e pequenas bacias no interior da mesma. O terreno onde se encontra é do tipo tapiocanga que permite a infiltração da água com uma maior facilidade. Seu solo não é utilizado no momento, mas contém pastagem o que influi para a suscetibilidade da erosão, e em suas proximidades possui indústrias, algumas pequenas fazendas, Universidade e área de pouso para helicópteros.

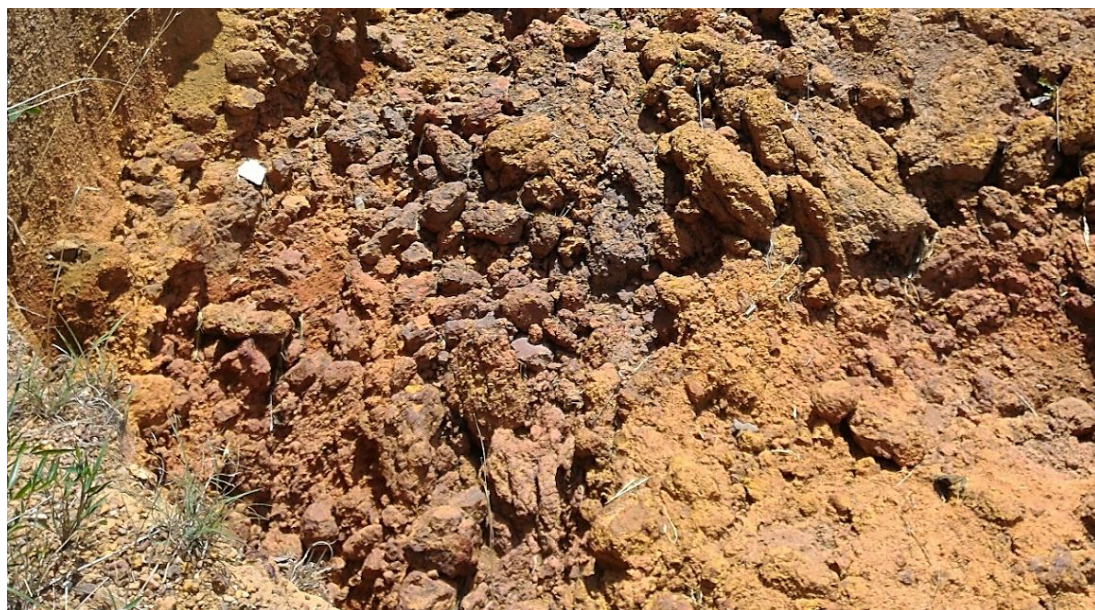
Figura 3: Solo Laterítico

A erosão de estudo é do tipo linear, em que se concentrou em um ponto e, em certos locais tem características de uma erosão do tipo ravina com início de voçoroca. O solo da região é solo Laterítico (figura 2) com característica mineralógicas umedecidas e ricos em óxidos de alumínio e de ferro, tendo baixa

fertilidade nativa, resultando em reservas de nutrientes muito baixas, alta retenção de fósforo pelos minerais óxidos e baixa capacidade de troca de cátions.

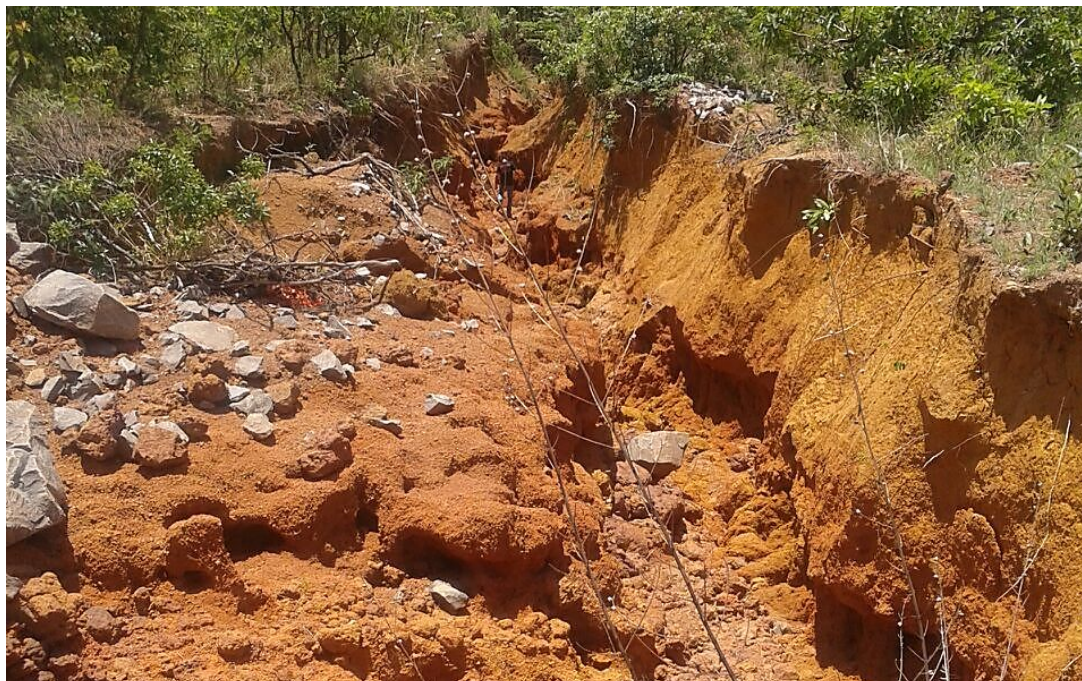
Figura 4: Entulhos e matéria orgânica arrastados para dentro da erosão
