## USO E COBERTURA DO SOLO NA MICROBACIA DO CÓRREGO PIPOCA E A QUALIDADE DA ÁGUA NA CIDADE DE MORRINHOS/GO

**Resumo:** A qualidade da água é primordial para a saúde humana e é necessário que seja tratada antes de consumi-la, controlando variáveis químicas como temperatura, cor, turbidez, pH, oxigênio dissolvido e nitrogênio, bem como variáveis físicas e biológicas (bactérias). O presente trabalho trata do estudo da Microbacia do Córrego Pipoca, responsável por abastecer a população urbana da cidade de Morrinhos, Goiás. Foram estudados os parâmetros Físico-químicos e Microbiológicos e foi feita uma caracterização da área de estudo, bem como, a identificação os impactos ambientais que ocorrem na referida microbacia. Os resultados mostraram que a ocupação da microbacia tem afetado de forma negativa os corpos d'água que a compõem, originando o acúmulo de poluentes, dificultando o tratamento da água, podendo colocar em risco a saúde da população que a consome.

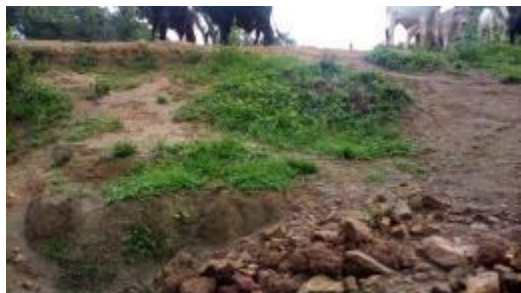
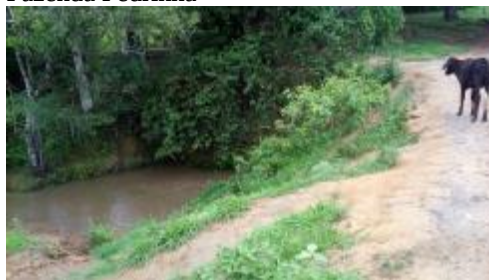
Acima da área de captação para abastecimento público os agropecuaristas criam animais (bovinos e equinos) que têm livre acesso ao córrego, acarretando em sua poluição com

urina e fezes. O trânsito desses animais em pontos preferenciais do relevo favorecem o surgimento de trilhas, que ao se aprofundarem, concentram o escoamento superficial dando origem aos sulcos, responsáveis pelo desprendimento e transporte dos solos durante as chuvas, contribuindo para o assoreamento dessa importante drenagem (Figuras 3a e 3b).

**Figura 3a.** Gado nas margens do córrego Pipoca.

**Figura 3b.** Ponto 1: coleta de água no c. Pipoca – Fazenda Pedrinha

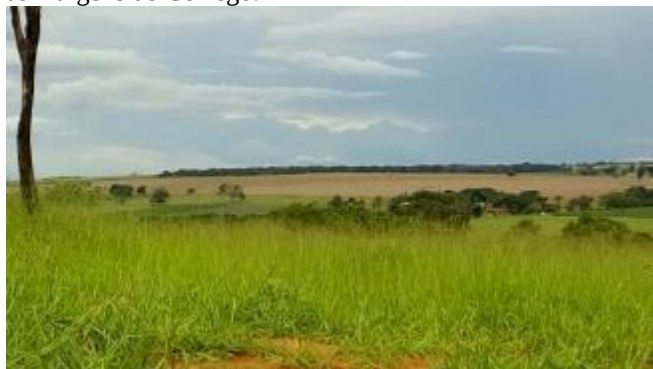
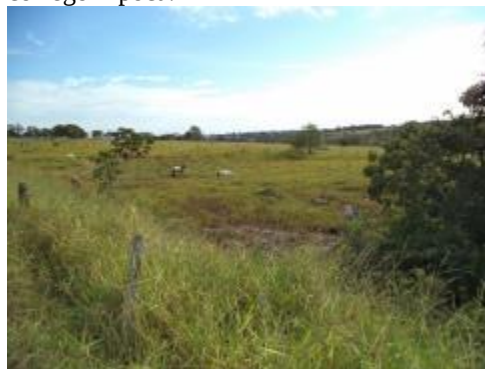
Durante as visitas técnicas, observou-se pastagens cultivadas, lavouras de sequeiros e irrigadas próximas as cabeceiras e margens dos córregos (Figura 4a e 4b), causando prejuízos ao solo e conseqüentemente à água, pois, o processo de adição de corretivos químicos na cobertura pedológica (adubação), herbicidas, fungicidas e outros, atingem o lençol freático e as águas superficiais que chegam diretamente ao córrego Pipoca e seus afluentes. Essas agressões ambientais tendem a ser mais intensas na área irrigada com o pivô central que consome grande volume de água, podendo reduzir a vazão que chega na área de captação pública.

**Figura 4a.** Pastagens (primeiro plano) e lavouras (ao fundo) às margens do Córrego.

**Figura 4b.** Pastagens próximo da nascente do córrego Pipoca.

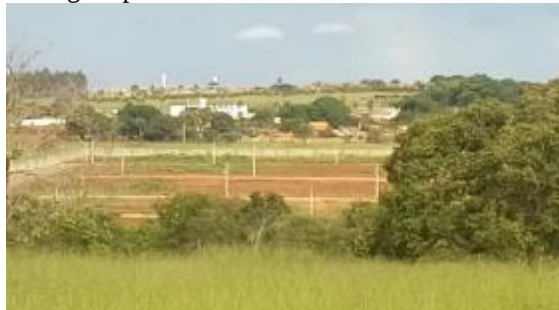
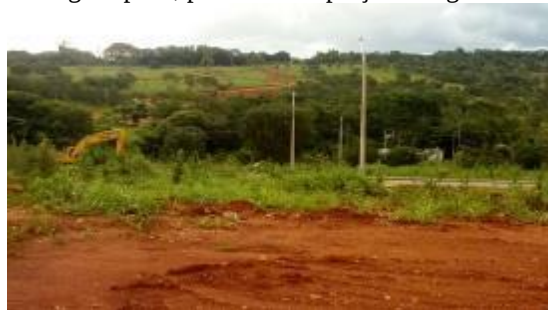
No trecho jusante da microbacia próximo aos pontos de coleta de água 2 e 3 houve desmatamentos recentes visando a implantação de dois novos loteamentos para construção de moradias (Figuras 5a e 5b), não respeitando o limite de Área de Preservação Permanente (APP), ocasionando impactos irreversíveis ao meio ambiente. Observou-se restos de materiais orgânicos (animais mortos e alimentos) e inorgânicos (garrafas, sacolas plásticas e outros) no

interior do córrego e em suas margens, aumentando os riscos de contaminação da água acima do ponto de captação.

**Figura 5a.** Loteamento à margem esquerda do Córrego Pipoca.

**Figura 5b.** Loteamentos nas duas margens do Córrego Pipoca, próximo a captação de água.

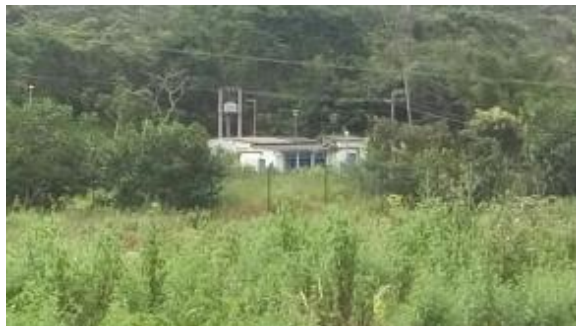
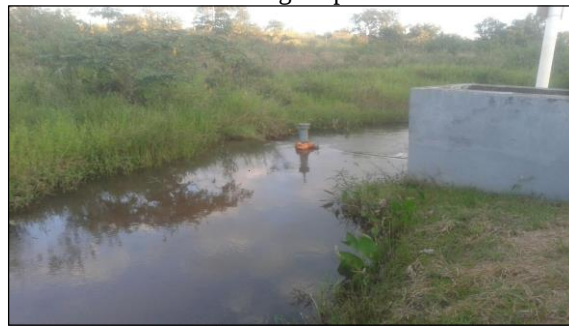
A Captação de Água de abastecimento público localiza-se acima da ponte da pista de caminhada do Lago Recanto das Araras (Figuras 6a e 6b). Portanto, na bacia de contribuição e/ou entorno da área existem áreas de esporte e lazer como o Lago Recanto das Araras (Figuras 6c e 6d), novos loteamentos, bairros residenciais (Jardim Romano, Morro da Saudade e outros), criação de animais (aves, bovinos, equinos e suínos), cultivo de hortaliças e lavouras irrigadas, milho, sorgo, soja, dentre outros. A referida captação de água é realizada no leito do córrego Pipoca, portanto, sem barramento, e a área não possui a vegetação ripária original (figura 6b).

**Figura 6a.** Vista parcial da área de captação de Água de Abastecimento Público.

**Figura 6b.** Captação de Água de Abastecimento Público no leito do Córrego Pipoca.
