DIAGNÓSTICO E PROPOSIÇÃO DE CONTROLE DA EROÇÃO URBANA PRÓXIMA AO FÓRUM NA CIDADE DE GOIATUBA–GO

Resumo: O presente trabalho teve como objetivo diagnosticar as causas de surgimento e evolução de uma voçoroca na periferia urbana de Goiatuba (GO), visando propor alternativas adequadas para a sua contenção.

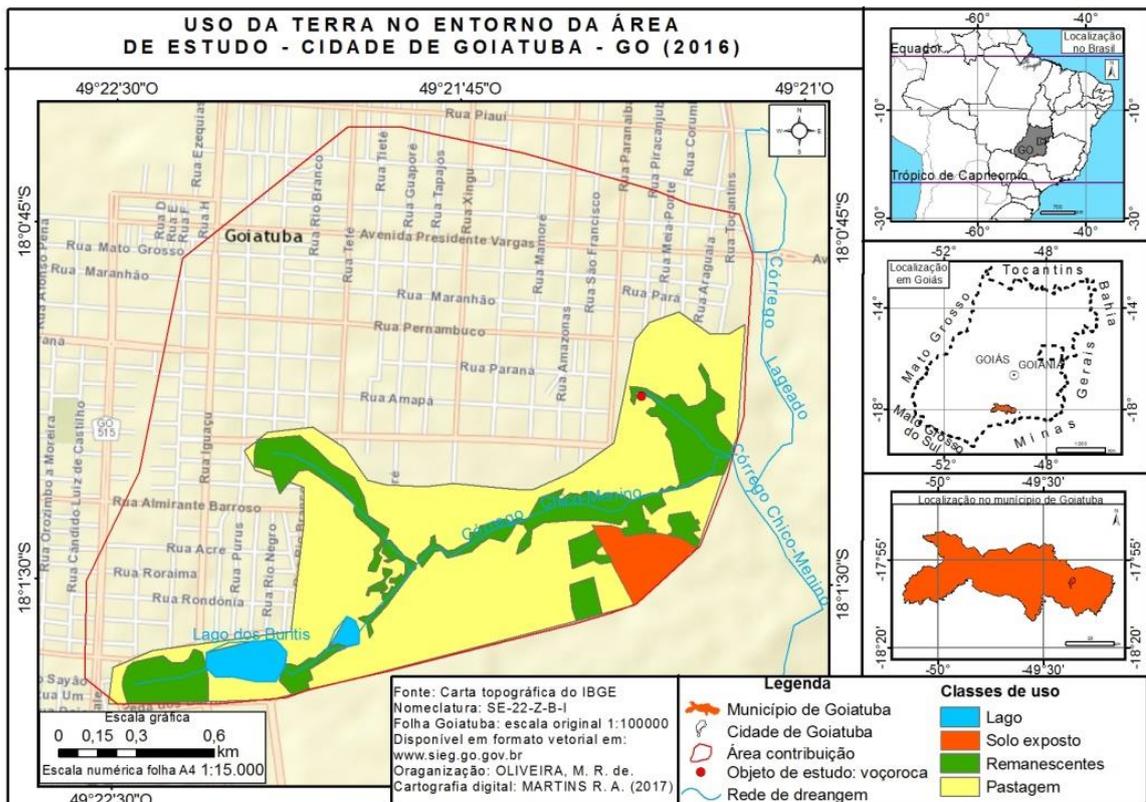
Figura 2 - Uso da Terra na bacia de contribuição da voçoroca e entorno

A voçoroca está localizada na periferia urbana de Goiatuba, na cabeceira de um pequeno curso d'água de primeira ordem, afluente do córrego Chico Menino, tributário do córrego Lajeado que é afluente do ribeirão Santa Maria e este deságua no rio Paranaíba, na represa de Itumbiara, pertencente à bacia hidrográfica do rio Paraná. Portanto, trata-se de uma erosão recuante, apresentando elevado poder de progressão lateral e remontante. Está instalada em área de preservação permanente (APP) que foi desmatada para implantação de pastagens que substituíram a vegetação original a partir de 1995, logo após a inserção da agricultura, que a princípio ocorreu na década de 1980. No topo da área de contribuição predomina o uso urbano.

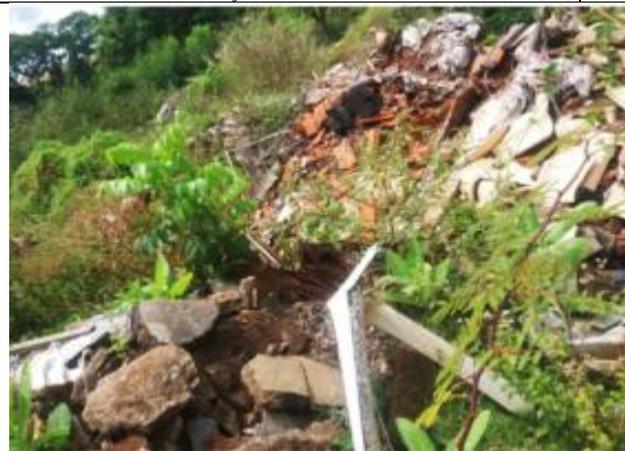
Figura 3A - Entulhos com materiais de construção civil no talude da voçoroca.

O lançamento de entulhos provenientes de restos de construção civil, não foi uma boa alternativa para contenção da erosão, pois, parte desse material contribuiu para o assoreamento dos recursos hídricos a jusante. Além disso, outro impacto ambiental é que esse tipo de material heterogêneo não incorpora prontamente ao solo, transformando-se em falsa solução do problema, uma vez que, o acúmulo dos resíduos fica instável, pois, alguns materiais se deterioram mais rápidos do que outros.

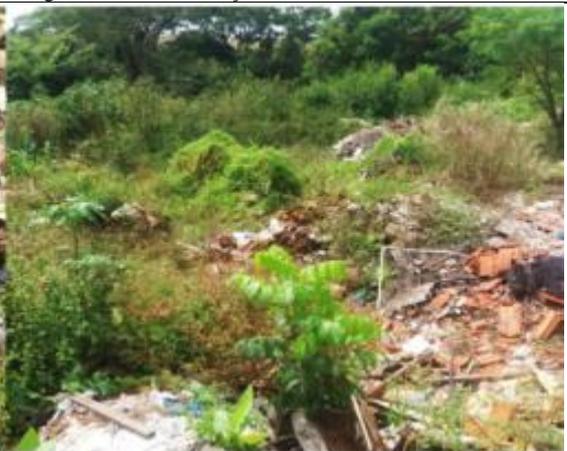
Figura 3B - Entulhos com materiais de construção civil na margem direita da voçoroca.

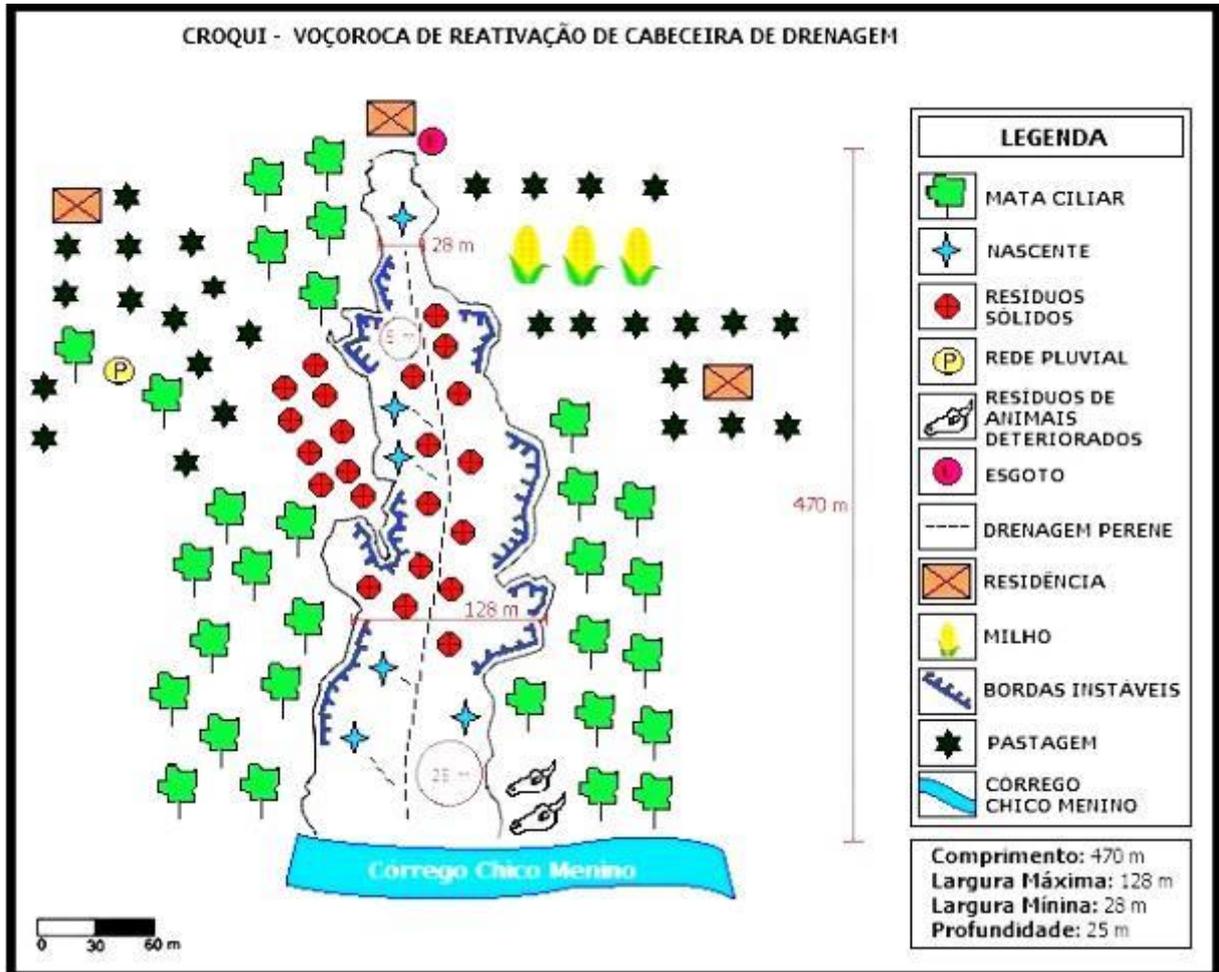
Figura 4 - Croqui da voçoroca

A voçoroca apresenta forma relativamente retilínea. Possui grandes dimensões, sendo extensa, larga e profunda. Tem aproximadamente 470 metros de comprimento total. A profundidade varia entre 8 metros e 20 metros. Enquanto que a largura oscila entre 28 metros e 128 metros (Figura 4), com média aproximada de 80 metros. O volume de perda total de

sedimentos para o córrego Chico Menino e drenagem de ordem superior é aproximado de 376.000m³, sem dimensionar os resíduos sólidos depositados em sua margem esquerda e outros que atingiram a erosão por meio do escoamento superficial provenientes do sistema viário à montante, que contribuíram para o aumento do impacto ambiental aí instalado.

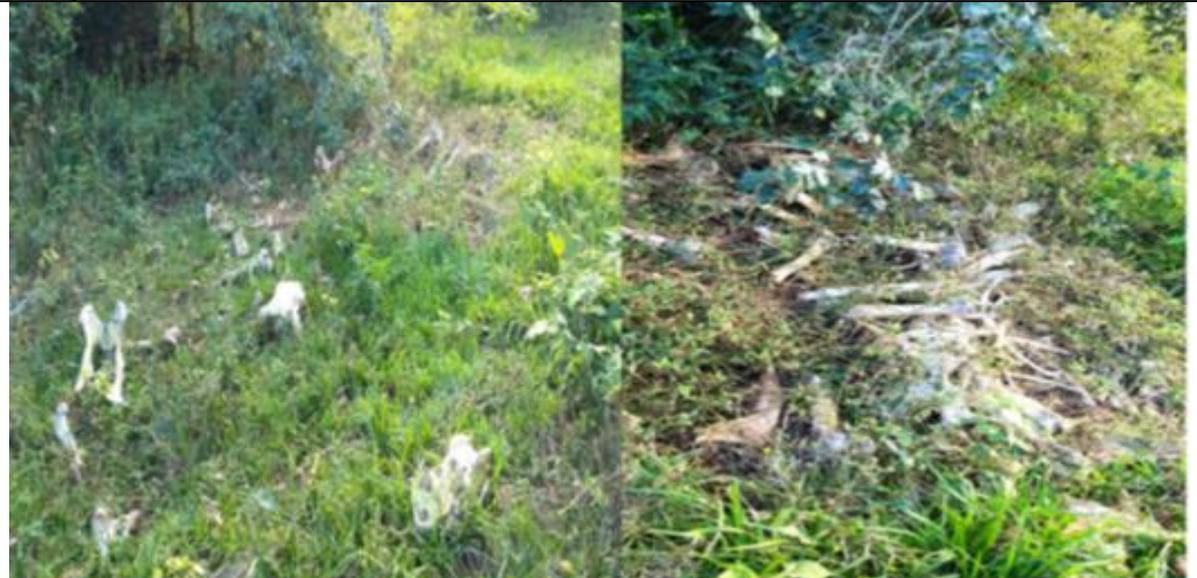
Nas proximidades da erosão foram encontradas ossadas de animais bovinos (Figura 5A e Figura 5B). Mas, foi possível esclarecer o motivo desses animais mortos próximos à erosão, se o animal morreu no local ou se foi alocado à margem da erosão após sua morte. Vale lembrar que o descarte de animais mortos de maneira incorreta contamina o solo, os mananciais e o lençol freático.

Figura 5A - Ossos de vários animais às margens da voçoroca.

Figura 5B - Ossada de bovino às margens da voçoroca.

Para a estabilização da erosão estudada, inicialmente sugere o isolamento da erosão com cerca de arame para evitar o pisoteio de animais e riscos de acidentes. Outra medida

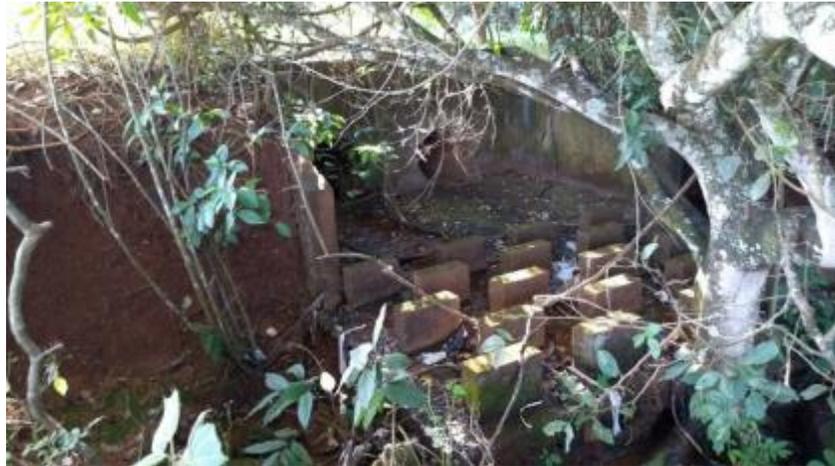
Na borda esquerda da erosão em seu trecho médio superior foi detectado o lançamento de uma galeria de água pluvial, diretamente no interior da erosão (Figura 6 e Figura 7). Vale salientar que mesmo em dias de estiagem a galeria lança água servida na erosão indicando a possibilidade de ser esgoto clandestino.

Figura 6 - Lançamento de dejetos no interior da erosão por meio de galeria de água pluvial

necessária é a construção de obra de drenagem pluvial nas ruas à sua montante com lançamento adequado no interior do córrego abaixo da erosão. A construção de muro de gabião no sopé dos taludes é uma excelente alternativa para sua estabilização. Nas chácaras que circundam a incisão erosiva faz-se necessário a implantação de terraços em curvas de nível para reduzir o escoamento superficial e aumentar a infiltração ao longo da encosta.

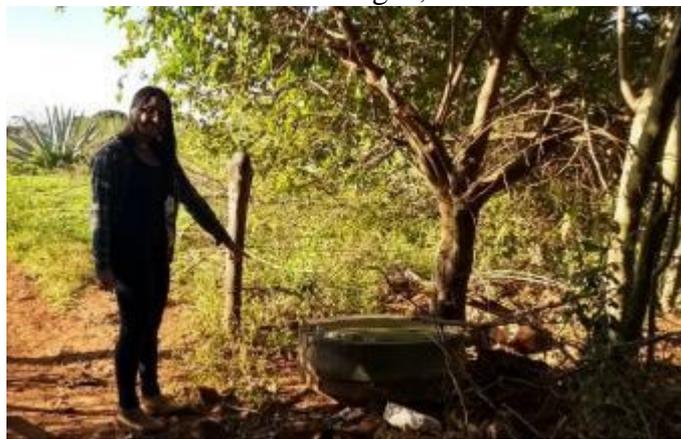
Na cabeceira da erosão existem indícios de lançamento de esgoto (Figura 7), piorando a situação local, pois, juntamente com os detritos nas margens e interior da erosão contaminam o solo e os mananciais à jusante. Vale lembrar que esse tipo de descarte é crime ambiental amparado pela legislação vigente: Art. 54, § 2, inc. V da Lei de Crimes Ambientais - Lei 9605/98, quando:

Figura 7 - Imagem de uma GAP – Galeria de Água, a menos de 5 metros da borda da erosão

Na imagem anterior é possível verificar uma tampa de Galeria de Água Pluvial a menos de 5 metros da borda da erosão. Indica que a voçoroca está sendo o corpo receptor das águas pluviais de ruas acima. A situação é agravada pela região ser um fundo de vale, onde escoam as águas de chuva do entorno e porque, em seu leito existe uma nascente.

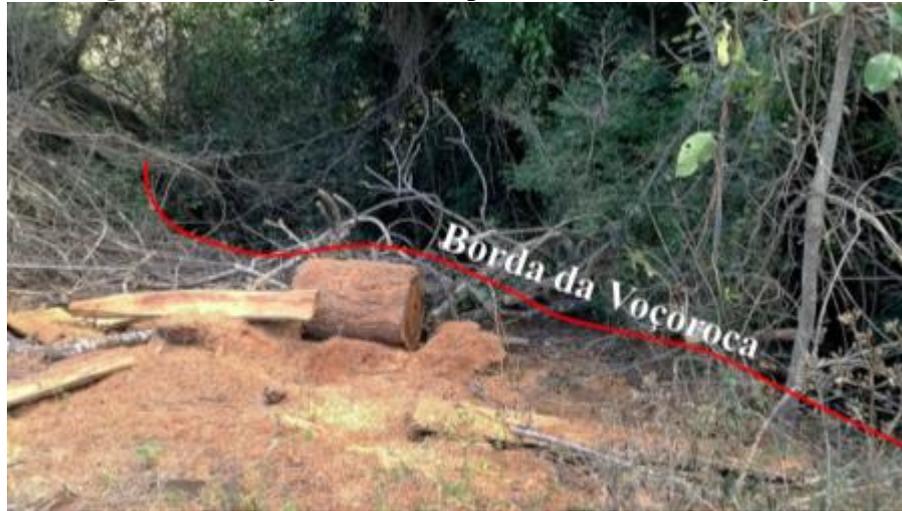
No trecho superior esquerdo da erosão a 200 metros da cabeceira, a menos de 2 metros de sua borda foram constados pontos de extração de madeira (Figura 8), provavelmente para utilização interna na propriedade como manutenção de cercas ou outros usos. Essa atitude

Figura - Extração de madeira próximo à borda da voçoroca

deve ser evitada visando o repovoamento espontâneo e/ou preservação da área e a consequente estabilização da incisão erosiva.
