## MONITORAMENTO DE VOÇOROCA NA ÁREA RURAL DE MARZAGÃO (GO)

**Resumo:** Processos erosivos acelerados se manifestam devido à ação antrópica inadequada, causando danos ambientais por vezes irreversíveis ou com elevado grau de dificuldade para o seu controle. A pesquisa refere-se à caracterização de uma voçoroca em cabeceira de drenagem, na área rural do município de Marzagão, GO. Tem por objetivo diagnosticar os mecanismos erosivos que contribuem para a sua evolução. O trabalho foi desenvolvido a partir do monitoramento da evolução lateral por estacas em suas bordas e vertical no interior do talvegue por pinos, e, monitorados mensalmente, visando identificar o volume de sedimentos que colmatam a nascente do córrego do Mosquito, um dos principais afluentes do ribeirão do Bagre, manancial que abastece a população local. A erosão apresenta-se muito instável com previsão de rápida evolução progredindo suas dimensões e assoreando a drenagem local.

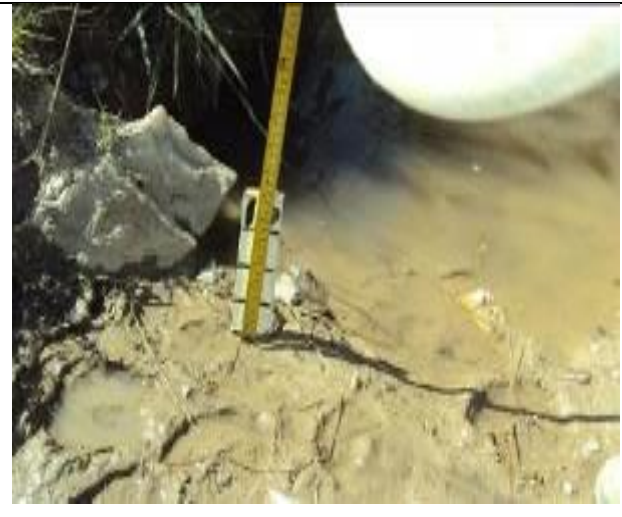
Em outra fase da investigação realizou-se trabalhos de campo para implantação de estacas de monitoramento da evolução vertical do talvegue da voçoroca do Palmito, com base em metodologia adaptada de Guerra e Cunha (2005). Foram instaladas 19 estacas de 20 cm de comprimento, milimetradas, distantes cinco (5) metros umas das outras (Figura 2 e Figura 3). O monitoramento foi realizado durante oito meses entre maio e dezembro de 2016.

| Figura 2 - Medições das estacas | Figura 3 - Estaca 5 mostrando processo sedimentação |

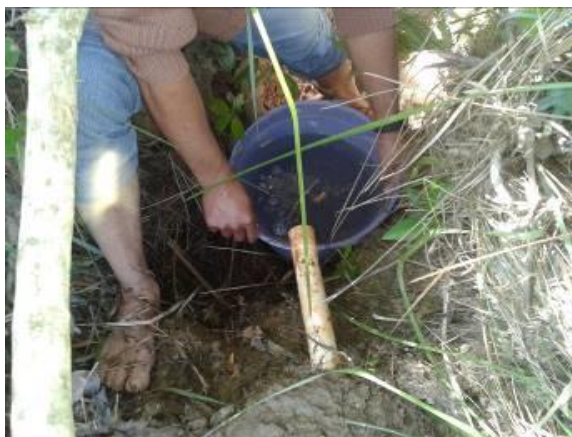
**Figura 4** - Coleta do fluxo d'água na cabeceira da voçoroca.

O monitoramento da evolução vertical do talvegue visou averiguar a intensidade do seu aprofundamento e/ou deposição de sedimentos. Posteriormente no final da erosão foi feito a coleta do fluxo hídrico da voçoroca, para averiguar o volume de água e sedimentos transportados (Figura 4). Esses procedimentos foram realizados em dois períodos seco (maio) e no chuvoso (dezembro). Para obtenção dessa última informação utilizou-se cano PVC, balde de 20 litros, frasco medidor em milímetros e cronômetro (Figura 5 e Figura 6).

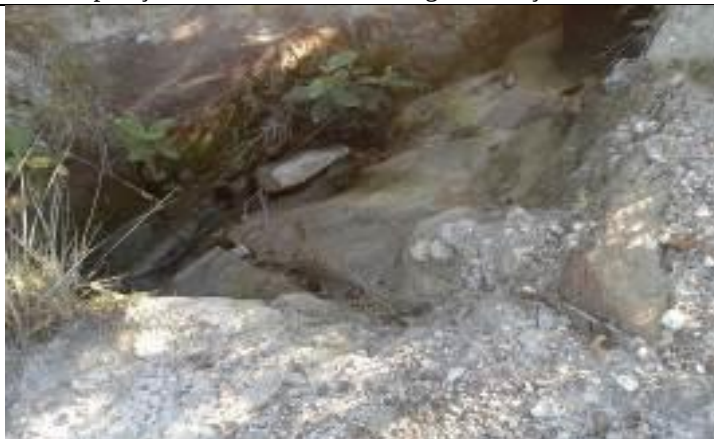
**Figura 10** - Deposição de sedimentos no talvegue da voçoroca.

O monitoramento da evolução vertical por meio de estacas colocadas no interior da voçoroca (Tabela 1) permite afirmar que ao longo do talvegue sobre xisto está havendo contínuo processo de retirada e deposição de sedimentos (Figura 10). No trecho médio superior (estacas 6 e 7) houve menor retirada de sedimentos, enquanto que mais a jusante (estaca 18) nos

primeiros meses de observação houve forte retirada de material e posteriormente, em novembro, ocorreu deposição.

Dentre as medidas para conter a sua progressão sugere-se: a) Isolamento da área com cerca de arame, num raio igual a 50 metros, para evitar o pisoteio do gado em suas bordas e interior; b) Implantação de paliçadas transversais ao escoamento fluvial, com bambus ou madeira, nos pontos de maior sedimentação; c) Disciplinar o escoamento superficial proveniente da estrada vicinal e que atinge a cabeceira da voçoroca, com a construção de bacias de infiltração e sangras d'água; d) Introduzir espécies vegetais nativas e exóticas como a gramínea *vetiver*, que possui sistema radicular profundo e resistente, no seu interior e entorno, visando aumentar a resistência do solo ao cisalhamento; e) Por fim, deve se monitorar periodicamente as intervenções realizadas para efetivo sucesso das medidas implantadas.
