**IMPACTOS AMBIENTAIS NO CÓRREGO DO CORDEIRO EM MORRINHOS-GO**Verônica Cristina Silva Oliveira<sup>1</sup>Alik Timóteo de Sousa<sup>2</sup>

**Resumo:** A pesquisa teve como objetivos diagnosticar os impactos ambientais existentes as margens do córrego do Cordeiro, na cidade de Morrinhos, visando fornecer informações que possam contribuir para a conservação deste curso hídrico, bem como, fornecer subsídios técnicos para aplicação da Legislação Ambiental vigente.

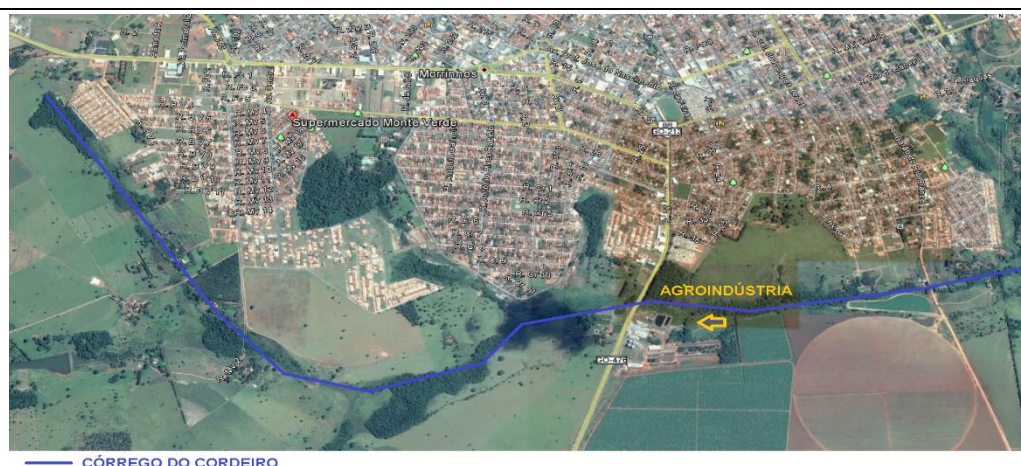
**Figura 3 – Vista parcial da microbacia do córrego do Cordeiro**

A microbacia do córrego do Cordeiro tem uma área de drenagem 16,32 km<sup>2</sup>, com uma extensão principal de 5,95 Km, composta por um total de sete cursos d'água, compreendido pelo curso principal, de segunda ordem, conforme classificação de Stralher (1952) e seus afluentes (Vide Figura 1). A urbanização é intensa em sua margem esquerda (Figura 2). Em trechos de sua cabeceira e margem direita predominam atividades agropecuárias, incluindo lavouras irrigadas com pivô central e agroindústria abatedora de frangos (Figura 3).

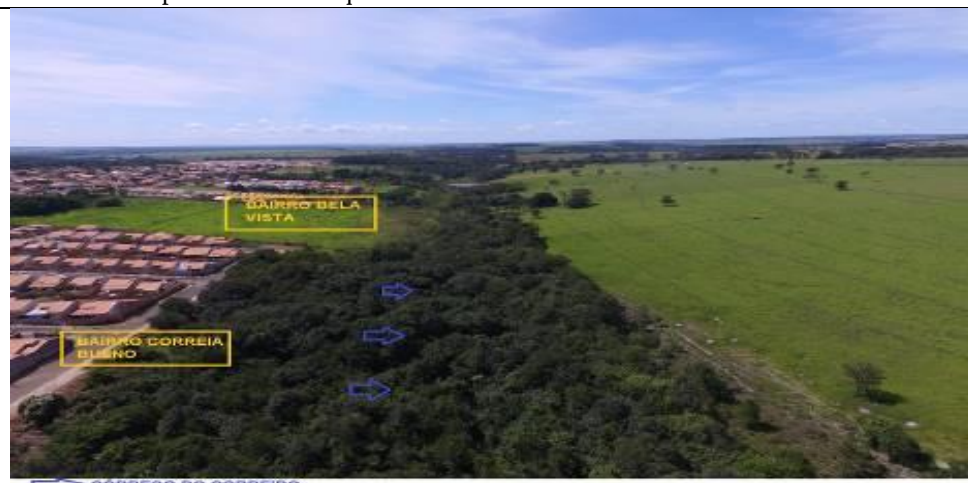
**Figura 4** – Vista aérea evidenciando cabeceira do córrego do Cordeiro; Mata de Galeria relativamente preservada. À esquerda bairro Correia Bueno e Loteamento Bela Vista.

Por isso, pode-se dizer que o novo Código Florestal recuou as Matas Ciliares, promovendo um lamentável retrocesso na proteção florestal ao longo dos rios e demais cursos d'água, deixando desprotegidos inúmeros ecossistemas de áreas úmidas no Brasil (AMADO, 2014, p. 243). No caso em tela, foi possível verificar que a área de expansão urbana recente em Morrinhos tem se desenvolvido sobre áreas ripárias, Mata de Galeria ou Ciliar do córrego do Cordeiro (Figura 4).

Alguns loteamentos foram construídos nas proximidades do córrego, como por exemplo, os Bairros Correia Bueno e Bela Vista, que apesar de “respeitarem” os 30 (trinta) metros da faixa marginal do curso d'água do córrego do Cordeiro, estabelecidos na Lei nº. 12.651/12 ocasionam outros tipos de danos ambientais, como a produção de sedimentos, resíduos de natureza variada e escoamento superficial concentrado durante o período chuvoso que atinge o leito do curso d'água, contribuindo para seu assoreamento.

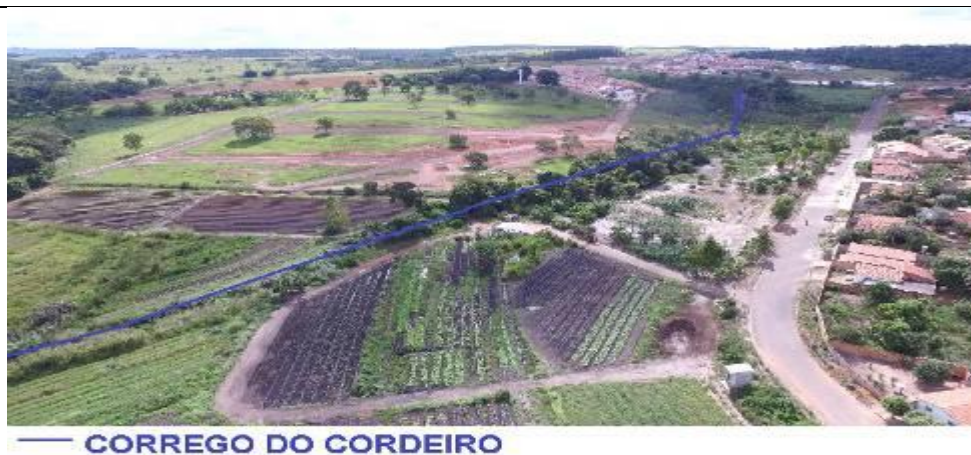
**Figura 5** – Cultivo de hortaliças próximo às margens do córrego do Cordeiro, abaixo do setor Cristo.

O segundo ponto de análise dos impactos ambientais no córrego do Cordeiro relaciona-se a uma área de horticultura, localizada em seu trecho médio e na margem esquerda (Figura 5), abaixo do Setor Cristo, um dos maiores dessa área da cidade.

Alguns canteiros da horta foram implantados muito próximos do leito do córrego, portanto, fora dos limites estabelecidos em Lei (30 metros do curso d'água). O que causa danos ambientais e contraria o exigido pela legislação, além de demonstrar que o problema não é a falta de leis e sim de uma efetiva fiscalização por parte do poder público, o que causa estranheza, visto que este curso d'água necessita ser preservado de maneira absoluta, para melhor garantir a sua perenidade e consequentemente o abastecimento múltiplo por diferentes usuários do município.

Os danos ambientais estão acontecendo em razão da localização da horticultura, uma vez que é possível a contaminação do córrego com resíduos de fertilizantes e agrotóxicos,

muito utilizados neste cultivo. Ademais, a água da chuva ao entrar em contato com o solo e as hortaliças promove a lixiviação de todo material solto, como cascalhos, galhos, folhas, adubo orgânico (fezes de animais, principalmente bovinos), agrotóxicos/fertilizantes e as embalagens não descartadas corretamente que tendem a atingir o leito do referido manancial.

Desta forma, os efluentes originários da horticultura não poderão conferir ao corpo d’água do córrego do Cordeiro, características de qualidade em desacordo com as condições e metas previstas pelo CONAMA.

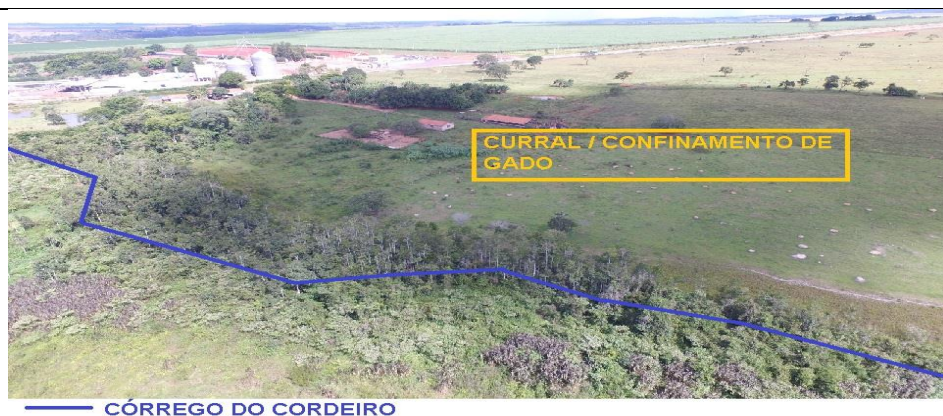
**Figura 6** – Vista área de curral para criação de gado na margem direita do córrego do Cordeiro

O terceiro ponto observado refere-se à poluição causada pelas atividades de agropecuária em sistema de confinamento, localizada nas duas margens do córrego do Cordeiro, um na área rural (Figura 6) e outro na periferia urbana abaixo do setor Cristo (Figura 7), relacionada à produção de leite.

Os confinamentos de bovinos desenvolvidos nas margens direita (figura 6) e esquerda (figura 7) do córrego provocam a formação de um grande volume de resíduos sólidos, compostos pelo excremento dos animais e sobras de rações não consumidas.

Verificou-se que as atividades são desenvolvidas sem que ocorra nenhum cuidado com os resíduos orgânicos, de maneira que os dejetos são lançados no corpo hídrico após as chuvas, gerando poluição e reduzindo drasticamente o oxigênio necessário aos peixes e às plantas aquáticas, ocasionando, danos ao meio ambiente.

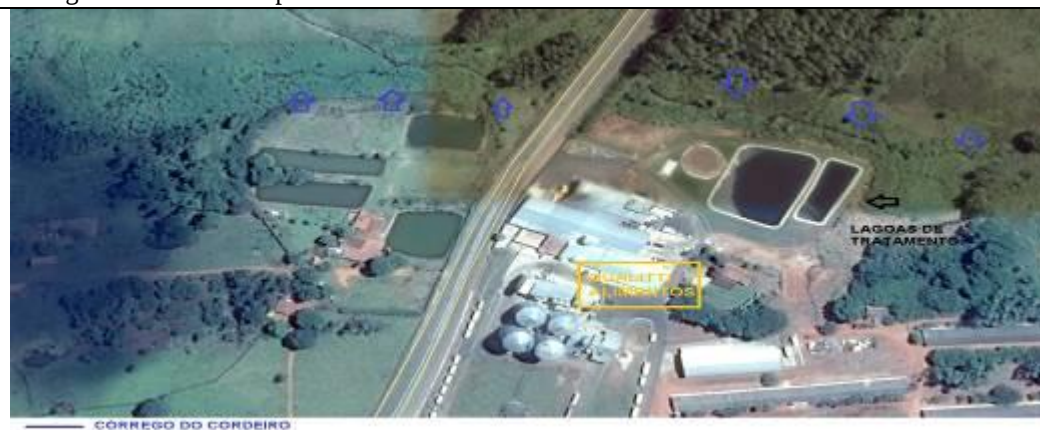
**Figura 8** – Vista aérea do complexo agroindustrial da “Qualitti alimentos”, na margem direita do córrego do Cordeiro nas proximidades da indústria

Localizada na margem direita do córrego do Cordeiro, a indústria “Qualitti alimentos” principal abatedouro de frango da região, é o quarto ponto de estudo na pesquisa (Figura 8).

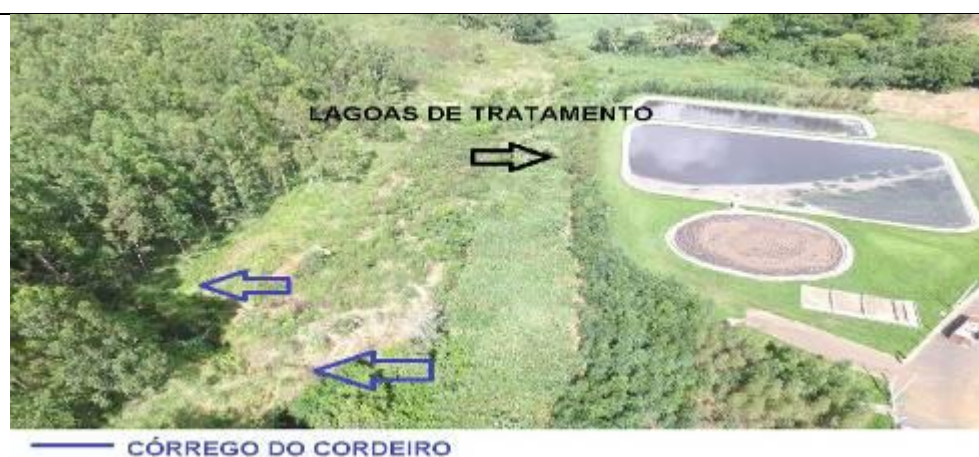
**Figura 9** – Lagoas de tratamento de efluentes da indústria “Qualitti alimentos”

Verificou-se que a indústria “Qualitti Alimentos” possui as lagoas de tratamento de efluentes industriais (Figura 9), estes mecanismos, em geral não atingem a eficiência de 100% em remoção dos resíduos após a decantação.

Os resíduos da referida indústria estão sujeitos à rápida decomposição o que pode ocasionar sérios impactos ao meio ambiente, além da formação de gases malcheirosos, muitas vezes sentidos pela população nos bairros circunvizinhos. O mau cheiro indica, ainda, que o reaproveitamento e o tratamento dos efluentes não estão sendo realizados de maneira eficaz.

Por conseguinte, as águas residuárias e os resíduos sólidos da indústria “Qualitti alimentos” devem ser submetidos à análise para verificar se estão sendo respeitados os quesitos determinados pela Legislação Ambiental, averiguados pelos órgãos de fiscalização adequados.

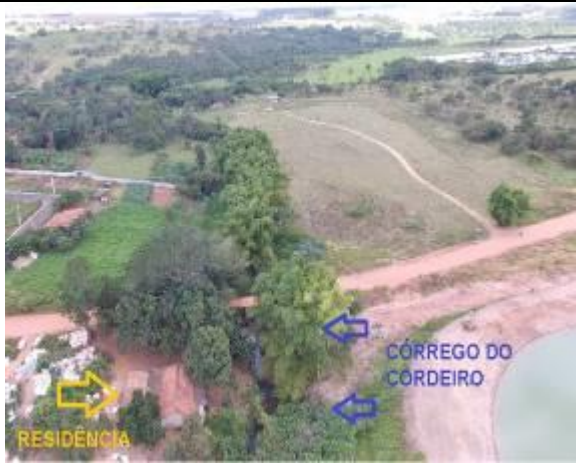
O quinto ponto em análise refere-se às construções de residências muito próximas no curso hídrico do córrego do Cordeiro, em Área de Preservação Permanente (APP), pois, não respeitam os 30 metros estipulados pelo Código Florestal (Figuras 10 e 11).

| <b>Figura 10</b> – Vista área evidenciando construções de residências em APP no córrego do Cordeiro. | <b>Figura 11</b> – Construções de residências nas margens do córrego do Cordeiro. |

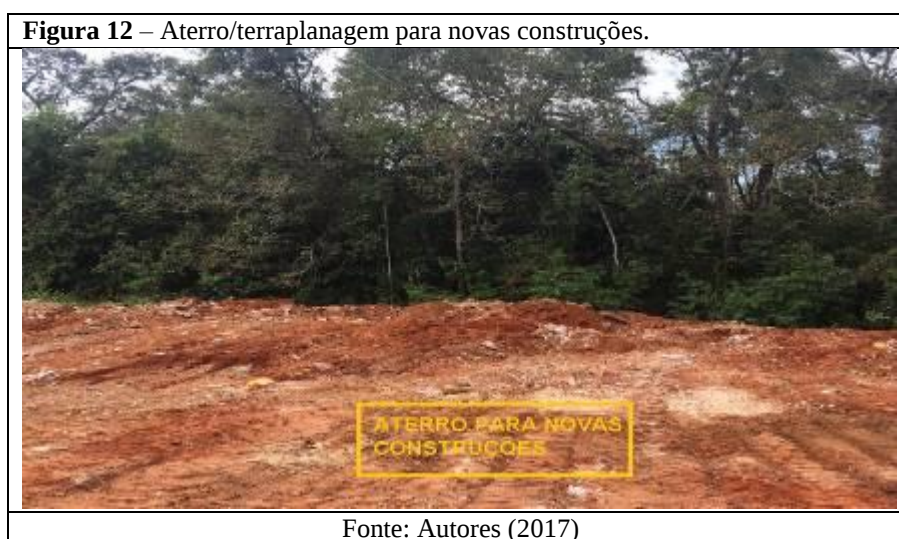
Observou que as construções residenciais se desenvolvem em ritmo acelerado (Figura 12) e sem qualquer fiscalização ou respeito às APPs. As vegetações nativas, presentes nas margens do córrego do Cordeiro estão sendo suprimidas sem qualquer autorização, o que caracteriza crime ambiental previsto no artigo 40 da Lei nº. 9605/98, com pena de reclusão de 01 (um) a 05 (cinco) anos.

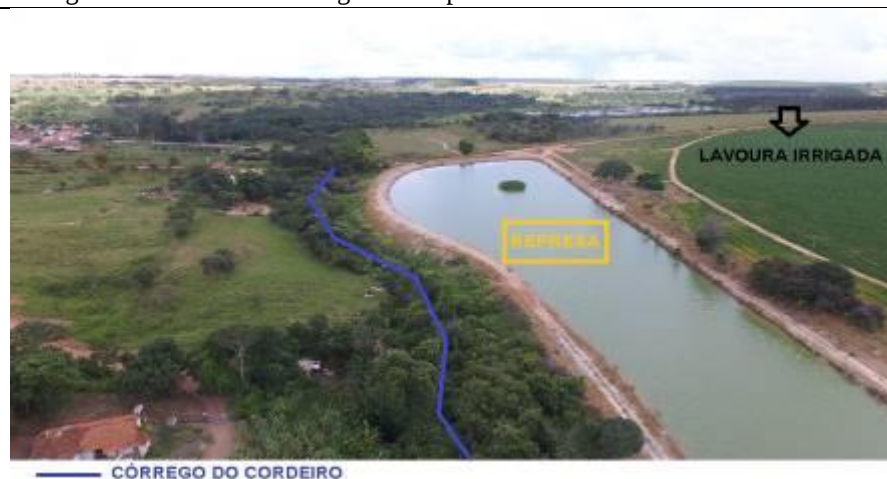
**Figura 13** – Represa na região rural da Santa Rosa localizada no trecho jusante do córrego do Cordeiro – área irrigada com pivô central.

O sexto ponto observado refere-se uma área de lavoura irrigada por pivô central, no trecho jusante da microbacia, na margem direita do referido córrego, na região rural de Santa Rosa (Figura 13).

Neste caso, parte da Mata de Galeria, na margem direita, foi eliminada para a implantação do represamento para abastecer o pivô central. Essas intervenções aumentaram os impactos ambientais na área, porque parte da água deste armazenamento tem se movimentado subsuperficialmente em direção ao leito do córrego, bem como, no interior de uma erosão

acelerada do tipo voçoroca, nas margens da estrada vicinal local, que coloca em risco a trafegabilidade da via, a segurança dos transeuntes e consequentemente contribui para o assoreamento do córrego.

O excesso de água aplicada à área irrigada nas margens do córrego do Cordeiro, que não é evapotranspirada pelas culturas, retorna ao córrego por meio do escoamento, arrastando consigo todos os fertilizantes, resíduos de defensivos, herbicidas e elementos tóxicos possibilitando a contaminação dos recursos hídricos. Ocorrendo assim, sérios problemas de fornecimento de água potável, tanto no meio rural como nos centros urbanos (SALASSIER, 1997. p. 7).
