**Tema: As Transformações Socioambientais
e Culturais no Cerrado****IMPACTOS AMBIENTAIS AO LONGO DO CÓRREGO CHICO ATÔA NO
MUNICÍPIO DE GOIATUBA/GO**

Douane Mendes Fernandes

Alik Timóteo de Sousa

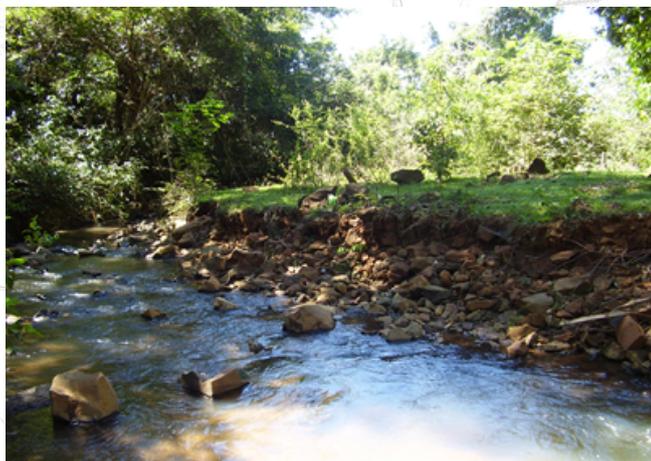
As atividades de campo permitiram identificar vários pontos de degradação no córrego na área urbana e periurbana. Em uma chácara, próxima à cidade observou-se o desmatamento da Mata de Galeria que expôs o manancial à ocorrência de erosão fluvial e processos de assoreamento (Figura 1).

Figura 1: Ausência de Mata de Galeria no Trecho Médio/Superior do Córrego - Início de Erosão Fluvial na Margem Esquerda.

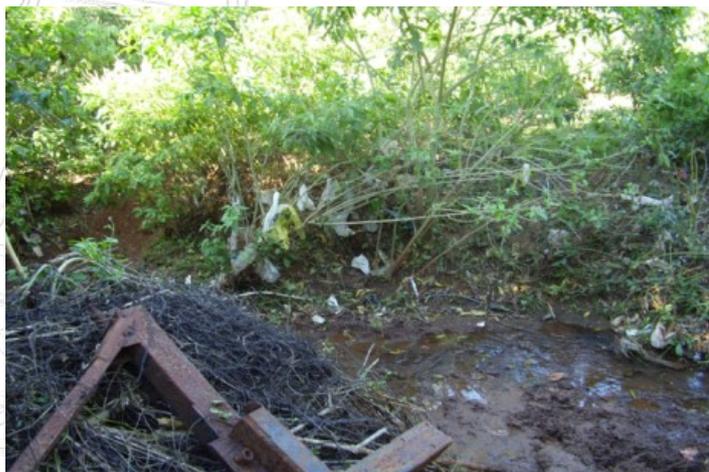
Os efluentes e resíduos sólidos lançados nas nascentes do córrego Chico Atôa degradam seu leito e margens. Em uma de suas nascentes, nas proximidades do cruzamento das avenidas Rio Branco e Rio Grande do Sul existe uma pequena área de Preservação Permanente que tem sido entulhada com resíduos de natureza variada, contribuindo para a degradação do manancial (Figura 2).

Figura 2: Entulhos em uma das Nascentes do Córrego Chico Atôa

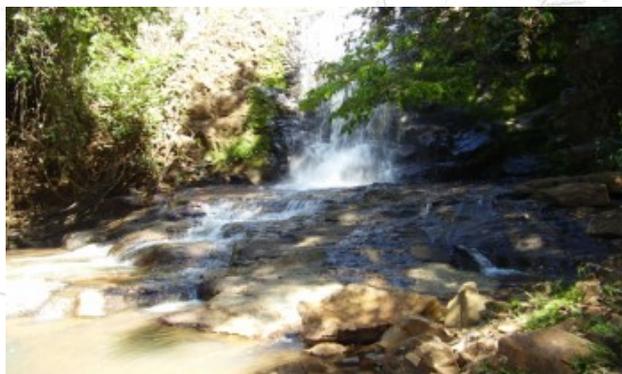
Nesse córrego existe uma cachoeira que surgiu devido à ruptura de um bloco de basalto, da Formação Serra Geral, Grupo São Bento que produziu um ressalto topográfico por onde o talvegue do curso d'água se estabeleceu (Figura 3). Diante do belo cenário, a área

Figra 3: Cachoeira do Córrego Chico Atoa

deveria ser preservada para ser transformada em um importante atrativo turístico da cidade.
