**Tema: As Transformações Socioambientais  
e Culturais no Cerrado****DIAGNÓSTICO E MONITORAMENTO DE EROSÃO LINEAR DE GRANDE  
PORTE (MARZAÇÃO/GO)**

**Resumo:** O município de Marzagão, localizado no sul do estado de Goiás, possui processos erosivos em áreas ocupadas por pastagens cultivadas e em margens de estradas vicinais. A pesquisa teve como objetivos diagnosticar as causas de surgimento, evolução, bem como, a dinâmica de sedimentos no interior de uma voçoroca no município visando à elaboração de propostas de controle mais adequadas. A investigação foi realizada a partir de revisão bibliográfica sobre a temática proposta. Em outra fase da investigação realizou-se trabalhos de campo para implantação de estacas de monitoramento da evolução vertical do talvegue da voçoroca selecionada. Foram instaladas 19 estacas de 20 cm de comprimento, distantes cinco (5) metros umas das outras. O monitoramento foi realizado durante oito meses entre maio e dezembro de 2016. Na foz da erosão foi realizada coleta de seu fluxo hídrico, para averiguar o volume de água e sedimentos transportados. Esses procedimentos foram realizados em dois períodos seco (maio) e chuvoso (dezembro). Para obtenção d

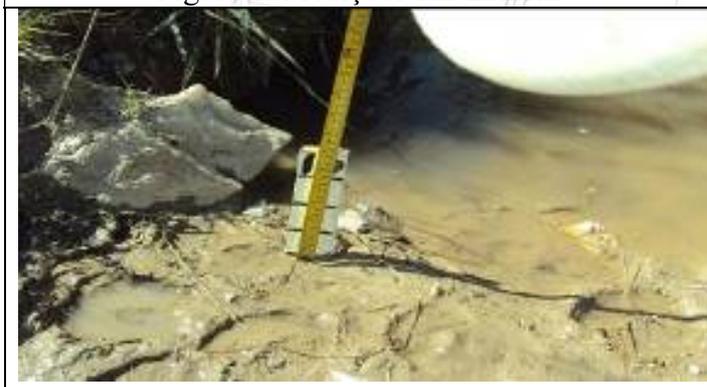
Figura 2: Medições das Estacas

Em outra fase da investigação realizou-se trabalhos de campo para implantação de estacas de monitoramento da evolução vertical do talvegue da voçoroca do Palmito, com base em metodologia adaptada de Guerra e Cunha (2005). Foram instaladas 19 estacas de 20 cm de comprimento, milimetradas, distantes cinco (5) metros umas das outras (Figura 2 e Figura 3). O monitoramento foi realizado durante oito meses entre maio e dezembro de 2016.

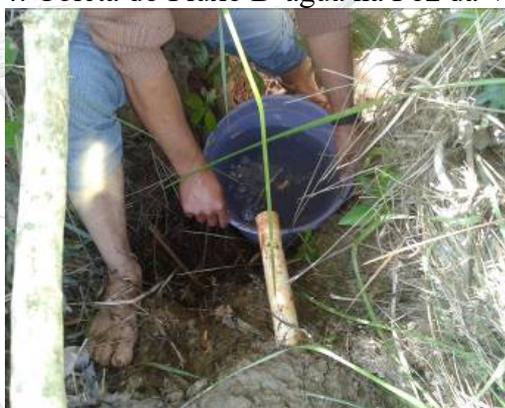
Figura 4: Coleta do Fluxo D'água na Foz da Voçoroca

O monitoramento da evolução vertical do talvegue visou averiguar a intensidade do seu aprofundamento e/ou deposição de sedimentos. Posteriormente na foz da erosão foi realizada coleta de seu fluxo hídrico, para averiguar o volume de água e sedimentos transportados (Figura 4). Esses procedimentos foram realizados em dois períodos seco (maio) e no chuvoso (dezembro). Para obtenção dessa última informação utilizou-se cano PVC, balde de 20 litros, frasco medidor em milímetros e cronômetro (Figura 5 e Figura 6).

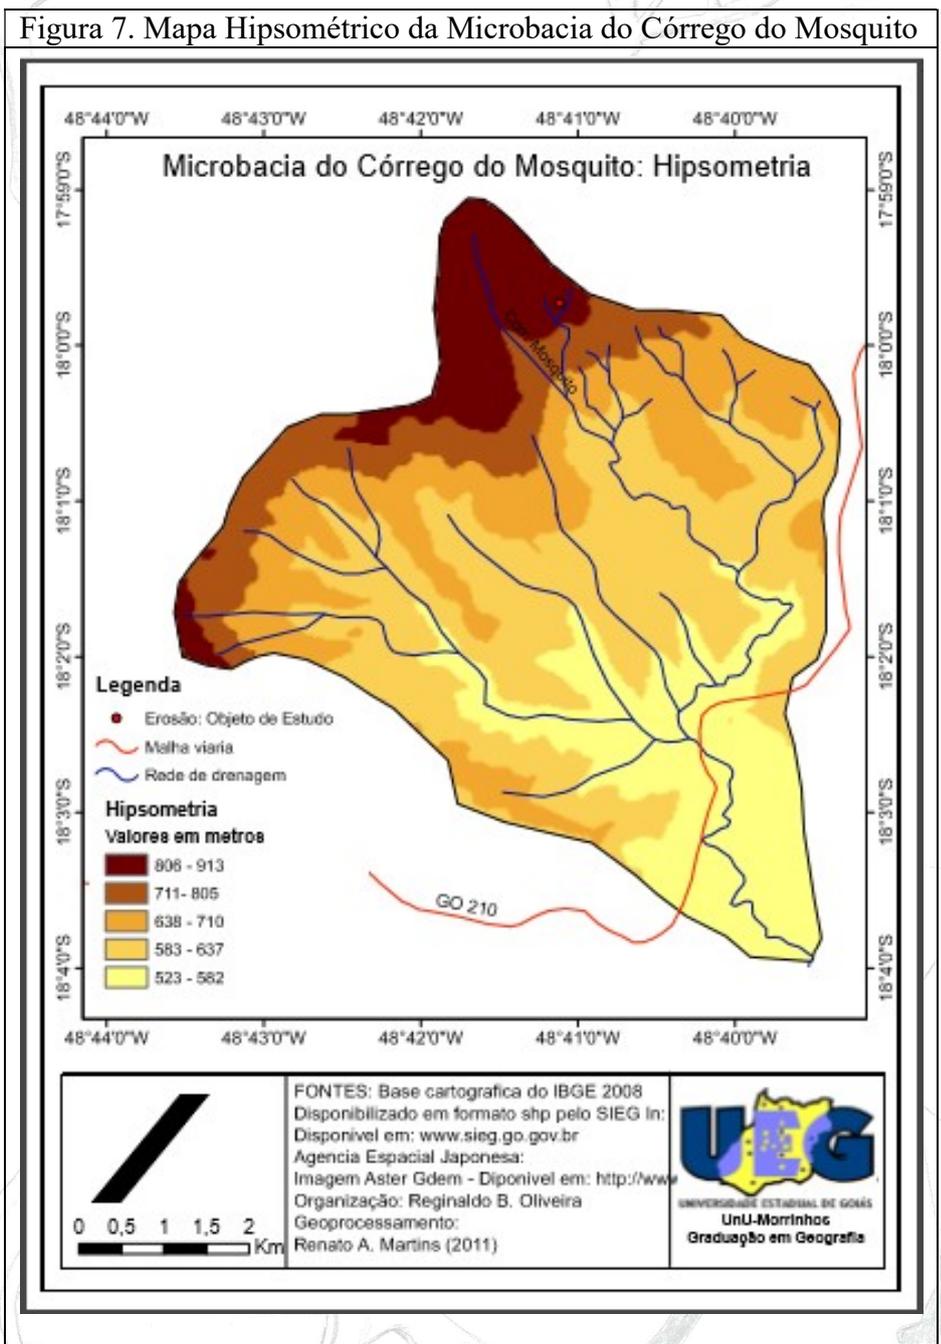
A topografia da microbacia do córrego do Mosquito, drenagem que a voçoroca estudada está conectada é ondulada a fortemente ondulada com altitudes que variam entre 520 metros e 915 metros (Figura 7).

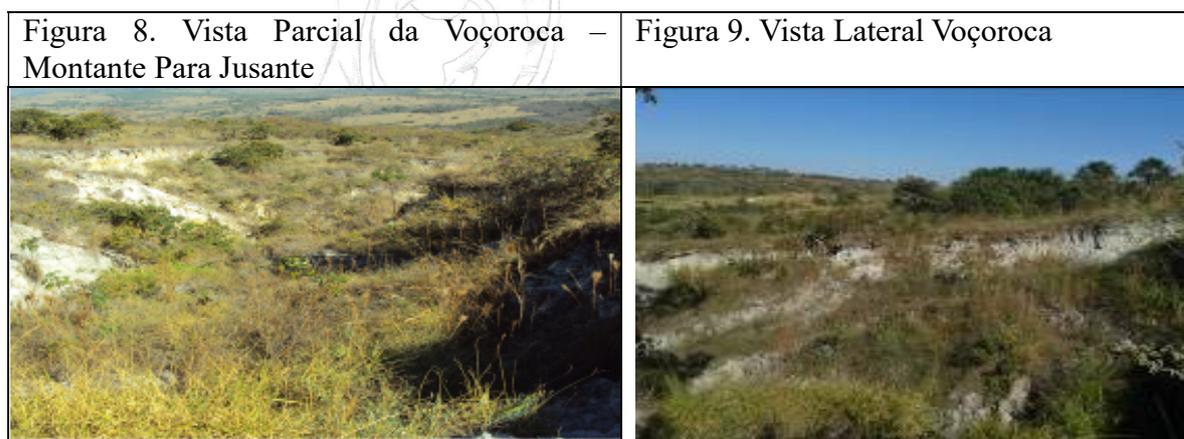
A voçoroca possui 128 metros de comprimento, largura média de 5 metros, sendo estreita na cabeceira e trecho jusante e larga em seu trecho médio, com cerca de 28 metros, neste setor. Possui aproximadamente 2,5 metros de profundidade média, perfazendo um volume de perda de material em torno de 1.600 m<sup>3</sup> (Figura 8 e Figura 9).

Encontra-se muito instável com previsão de evolução lateral e remontante em direção à estrada vicinal. Possui mecanismos ativos próprios de voçorocas com destaque para: taludes solapados, alcovas de regressão, *pipings*, trincas de tração, abatimentos sucessivos e movimentos de massa localizados, principalmente em seu trecho médio.

A sua dinâmica tem provocado inúmeros impactos ambientais dentre eles: a perda de solos afetados pela incisão, assoreamento do córrego do Mosquito e drenagem de ordem superior, perda da vegetação natural com desabamento de árvores em suas bordas, riscos de interceptação da estrada em sua cabeceira e queda de bovinos em seu interior, bem como, prejuízos econômicos e sociais.

Dentre as medidas para conter a sua progressão sugere-se: a) Isolamento da área com cerca de arame, num raio igual a 50 metros, para evitar o pisoteio do gado em suas bordas e interior; b) Implantação de paliçadas transversais ao escoamento fluvial, com bambus ou madeira, nos pontos de maior sedimentação; c) Disciplinar o escoamento superficial proveniente da estrada vicinal e que atinge a cabeceira da voçoroca, com a construção de bacias de infiltração e sangras d'água; d) Introduzir espécies vegetais nativas e exóticas como a gramínea *vetiver*, que possui sistema radicular profundo e resistente, no seu interior e entorno, visando aumentar a resistência do solo ao cisalhamento; e) Por fim, deve se monitorar periodicamente as intervenções realizadas para efetivo sucesso das medidas implantadas.
