## **ANÁLISE DO USO E DA COBERTURA DO SOLO COMO SUBSÍDIO PARA A COMPREENSÃO DAS INUNDAÇÕES URBANAS NA BACIA HIDROGRÁFICA DO CÓRREGO DOS CESÁRIOS EM ANÁPOLIS (GO)**

Anais do II Simpósio Nacional Espaço, Economia e Políticas Públicas  
“Cidade e Questão Ambiental: velhos desafios, novos paradigmas”  
17 a 19 de Outubro de 2012 – Anápolis – Goiás – Brasil

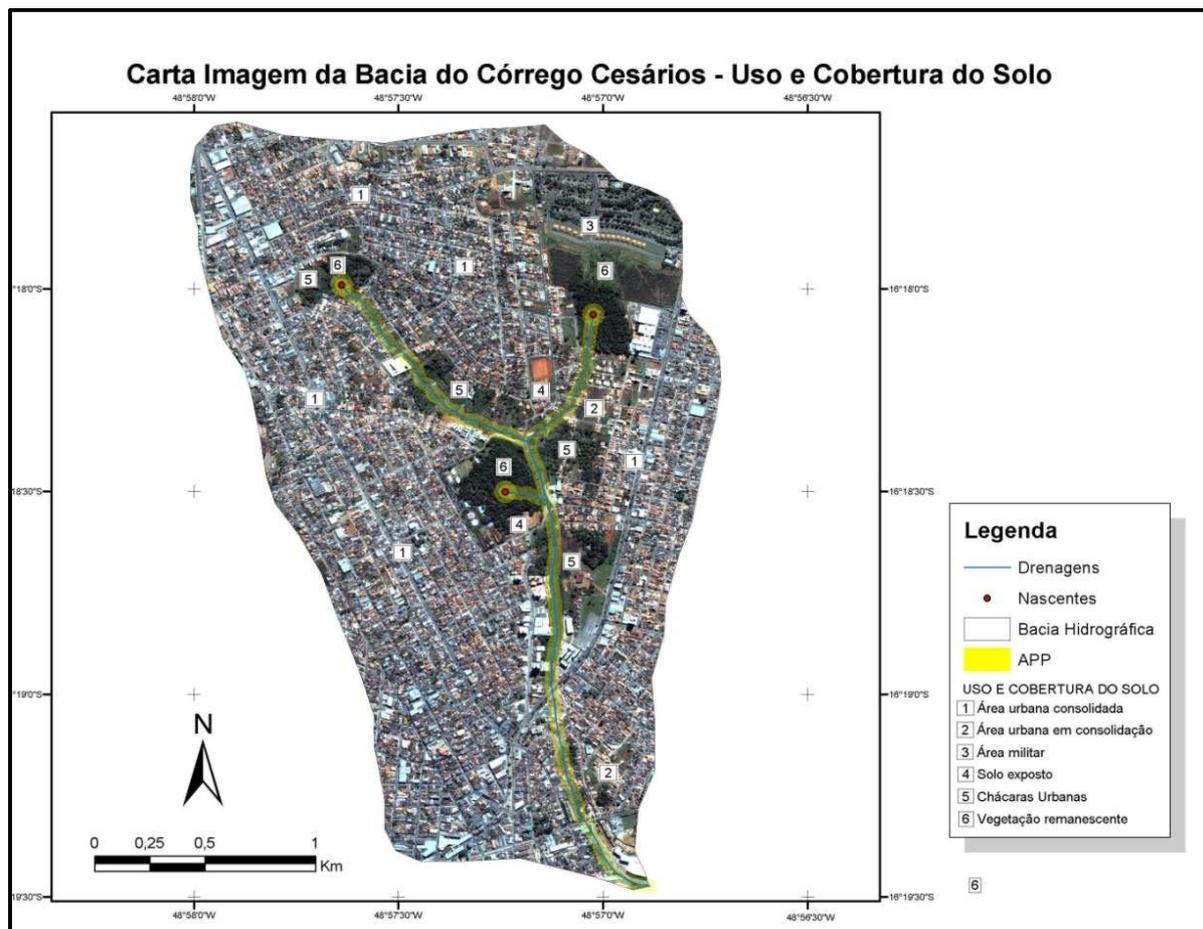
Neste tópico serão expostas as formas de uso e cobertura do solo na bacia hidrográfica do córrego dos Cesários, apresentando-as segundo suas características e relacionando-as com as inundações urbanas. Os níveis de uso e cobertura do solo foram definidos segundo o uso urbano: *Área de preservação permanente*, *Área urbana consolidada*, *Área urbana em consolidação*, *Área militar*, *Solo exposto*, *Vegetação remanescente*. A análise e a interpretação visual da imagem de satélite *Quick Bird* (2008) somadas as observações obtidas em trabalho de campo culminaram na elaboração de carta-imagem sobre o uso e a cobertura do solo na bacia (Figura 02).

Figura 02 - Espacialização das formas de uso e cobertura do solo na bacia dos Cesários:

A Cartografia de uso do solo revelou que a bacia hidrográfica do córrego dos Cesários apresenta densa ocupação, possuindo intensa área urbana consolidada, ligada diretamente a impermeabilização do solo e as causas de inundações. Observando o aspecto fitogeográfico é perceptível a supressão da vegetação original em virtude da intensa ocupação, a vegetação remanescente se encontra ao longo de alguns trechos da drenagem e preservadas em áreas de APP e em alguns pontos espaçados na bacia. A dinâmica hídrica (ciclo hidrológico) ao ser alterada pode implicar na ocorrência de acidentes envolvendo inundações urbanas, a ação do homem em prol do uso e ocupação do espaço urbano de forma indiscriminada se apresenta como fator preponderante para sua ocorrência na bacia.

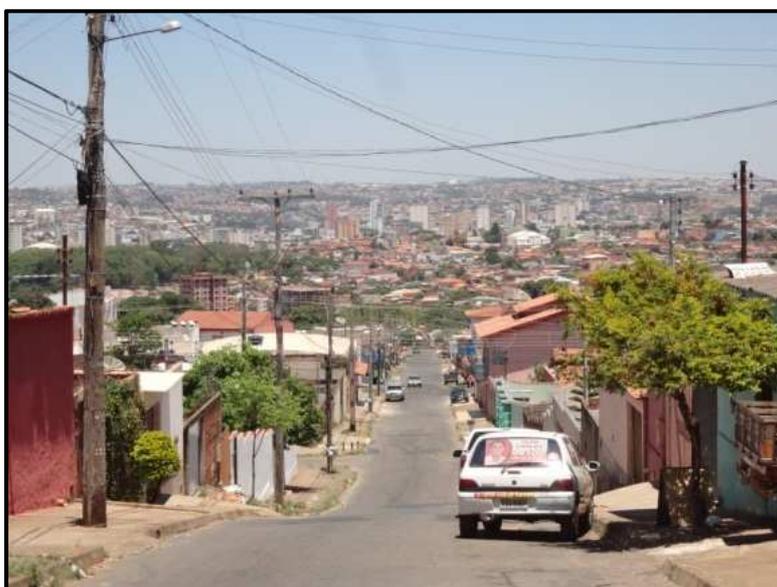
A área urbana consolidada (Figura 03) compreende a maior totalidade da bacia, pois se apresenta através de uma intensa ocupação das formas urbanas (comércios, escolas, faculdades, residências, condomínios horizontais e verticais, áreas de lazer, hospitais, malha viária, dentre outras) e funções urbanas (setor de comércios e serviços). Este nível de urbanização se configura como um fator preponderante para a ocorrência de inundações, pois a impermeabilização do solo acarreta em alterações no ciclo hidrológico condicionando um aumento do escoamento superficial e uma diminuição da infiltração da água no solo, como resultado, há uma maior quantidade de água escoada em direção ao curso d’água que por vezes pode não suportar a vazão implicando no extravasamento da mesma, causando inundações (TUCCI, 1995; 2003).

Vale salientar que a impermeabilização do solo se configura como um fator preponderante para a ocorrência das inundações urbanas soma-se a isso o traçado das principais ruas da bacia que se confundem com os divisores d’água exercendo o papel de condutos levando a água pluvial que por vezes não é comportada pela galeria responsável pela drenagem urbana ao curso d’água, implicando em inundações. Neste contexto, as formas do relevo presentes nesta área são importantes, pois exercem uma maior ou menor concentração de água em direção ao canal (Figura 03).

**Figura 03 - Vista parcial da área urbana consolidada:**

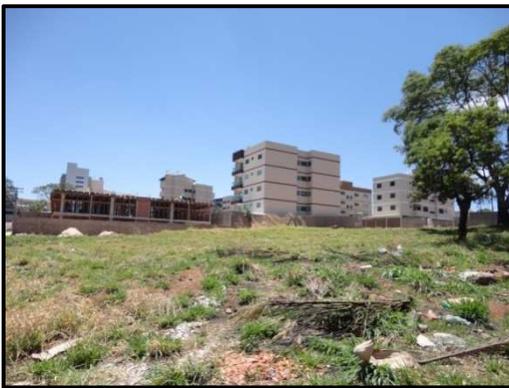
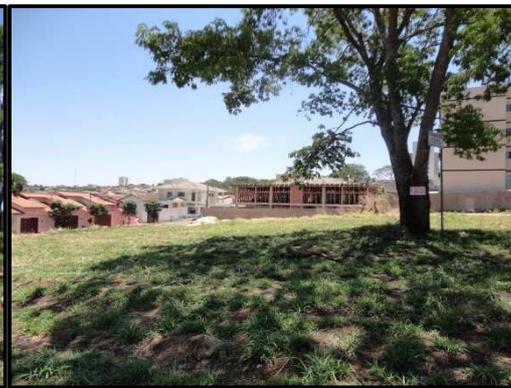
A especulação imobiliária se faz presente em áreas da bacia, há uma expansão da ocupação urbana (Figura 04 e 05) que avança em direção as margens do curso d’água causando impactos a dinâmica hídrica local, acarretando no aumento da impermeabilização do solo.

**Figura 04 - Área urbana em consolidação**

**Figura 05 - Área urbana em consolidação**

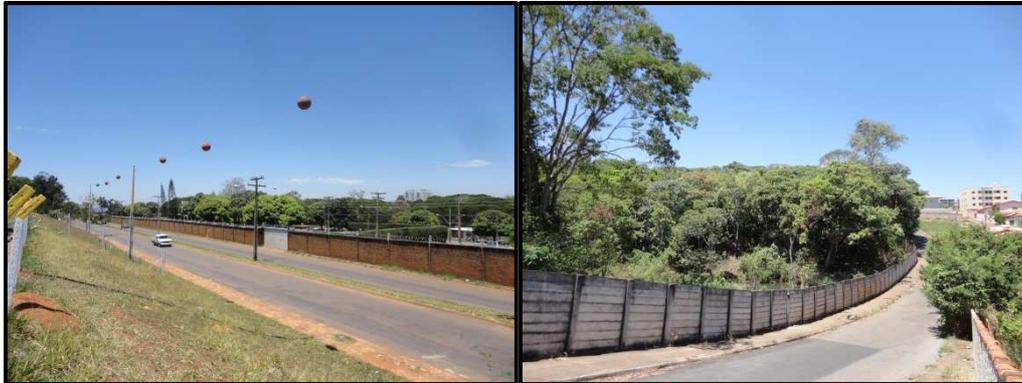
Na porção Nordeste (NE) da bacia, encontra-se uma área militar (Figura 06) correspondente à vila dos oficiais da Base Aérea de Anápolis (BAAN), cujo espaço detém área residencial de pouca densidade de ocupação e vegetação remanescente em cerrado, compreendendo uma das nascentes principais do córrego dos Cesários, que por sua vez está em bom estado de conservação tendo sua vegetação preservada (Figura 07) contribuindo para a manutenção do ciclo hidrológico favorecendo a infiltração no solo.

Figura 06 -Área militarFigura 07 - Área militar/nascente

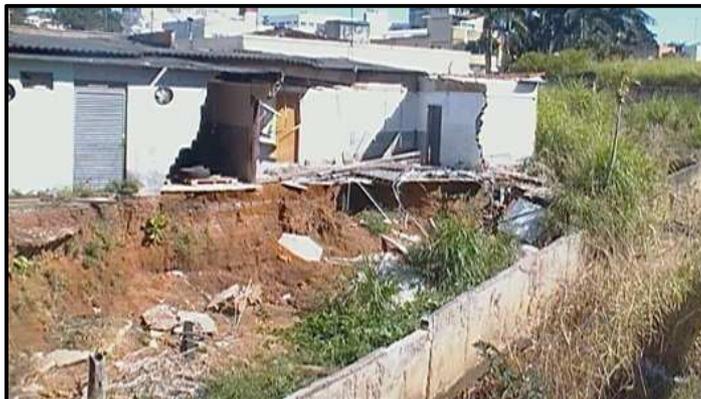
As APP's são caracterizadas por possuírem riquezas em biodiversidade e por isso o poder público municipal, estadual ou federal pode vir a destinar áreas de seu território para a preservação, são áreas que protegem os cursos d'águas, a vegetaçãobem como as nascentes. A APP se localiza ao longo da drenagem e é perceptível o crescimento da ocupação urbana ao longo do córrego pela população ribeirinha e pela implantação de condomínios verticais e horizontais, essas edificações são construídas ao longo do trajeto do córrego e muitas não respeitam as condições mínimas para a manutenção natural da dinâmica hídrica. Próxima à confluência do córrego dos Cesários com o córrego das Antas houve a ocupação de APP, gerando consequências como a destruição e o comprometimento da estrutura de uma residência em razão das inundações e dos processos erosivos na baixa bacia (Figura 08).

**Figura 08 - Ocupação em APP**

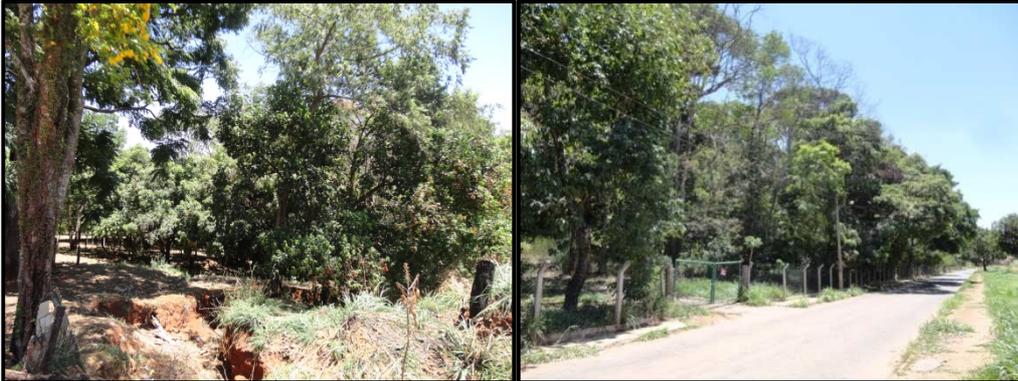
A vegetação remanescente está representada por fitofisionomias do tipo “Mata ciliar” ou “Galeria” e se encontra principalmente ao longo do córrego dos Cesários (APP), esta vegetação vem sendo suprimida principalmente pela ação do homem na busca pelo uso do solo em prol da construção de edificações. Este quadro demonstra que a supressão da vegetação é recorrente, o que traz alterações no ciclo hidrológico e por consequência na dinâmica fluvial local (JORGE & UEHARA, 1998). A nascente localizada na região Noroeste (NO) da bacia se encontra neste contexto, o cerrado foi degradado, acarretando em danos ao meio físico, observa-se neste local a

presença de processos erosivos, tais como sulcos e ravinas (Figura 09). Encontra-se na bacia um parque ambiental denominado de Marmo Antônio Canedo, mais conhecido como “*Matinha*” ou “*Parque da criança*”, possui nascente secundária do córrego dos Cesários e apresenta fitofisionomia do tipo “Estacional semi-decídua” preservada (Figura 10).

**Figura 09- Processos erosivos** **Figura 10 - Vegetação remanescente**

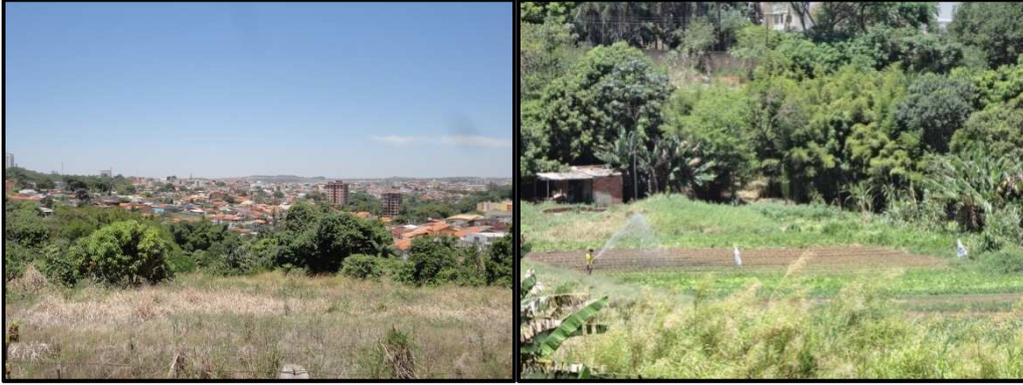
As chácaras urbanas estão localizadas próximas a nascente do córrego dos Cesários na porção Noroeste (NO) da bacia (Figura 11), bem como em pontos na região central da mesma (Figura 12). Apresentam como características, as áreas de cultivo (hortaliças e pomares) e moradia. A vegetação preservada está localizada ao longo do trecho do córrego dos Cesários que corta esta área, na forma de “Mata galeria” e “Mata ciliar”, que por vezes se confundem com as práticas agrícolas, atividade esta propícia a processos erosivos lineares. Os moradores utilizam a água do córrego para a irrigação e para o consumo. Esta área assim como aquelas que apresentam vegetação preservada possuem grande importância para o estudo das inundações, pois não demonstram alterações evidentes na dinâmica hídrica local.

**Figura 11 - Chácaras urbanas**

**Figura 12 - Chácaras urbanas**
